Možnosti za izboljšanje vizualne kontrole vrvi

OITAF priporočilo št. 30

Prevedel in uredil Gorazd Bedrač
November 2019

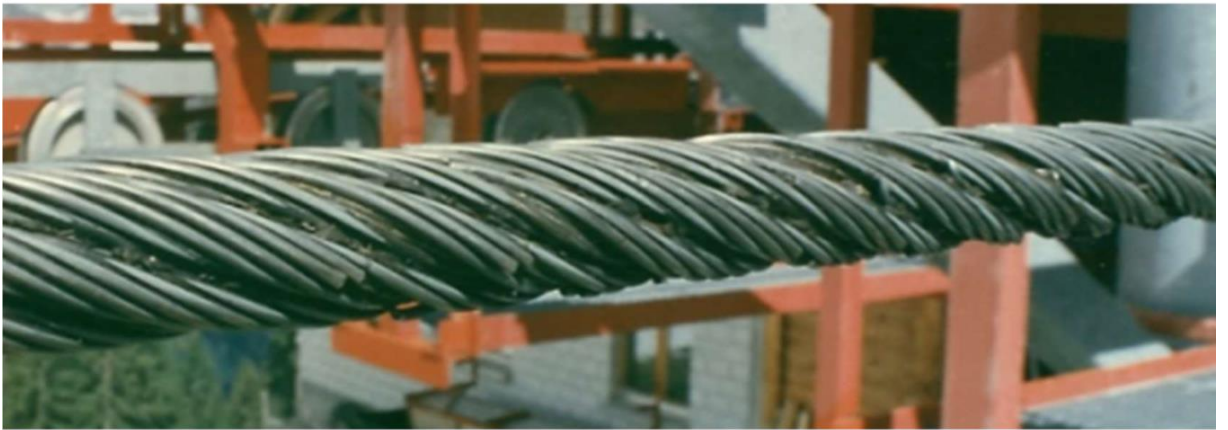
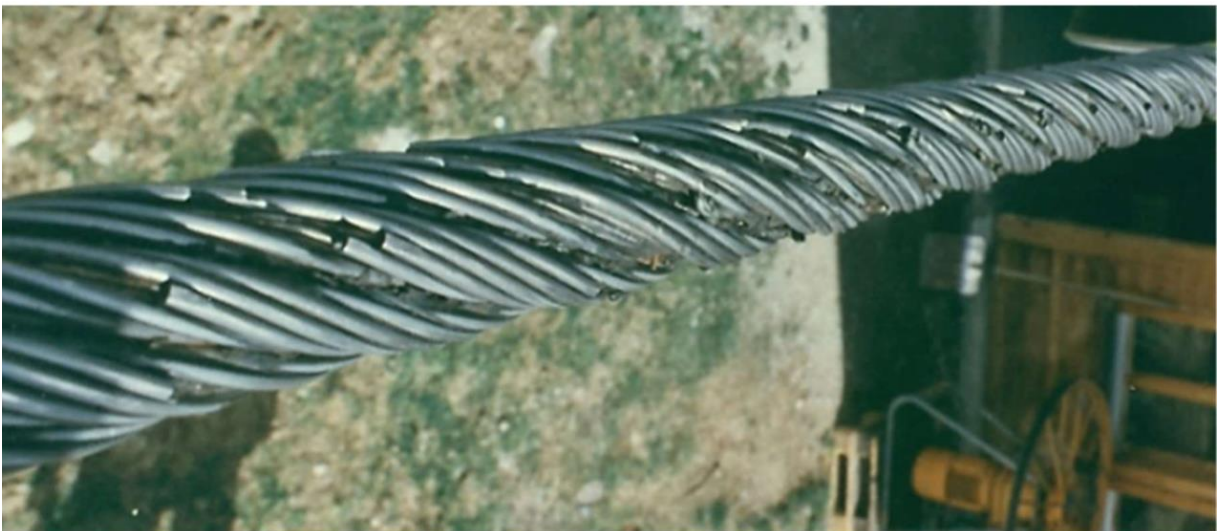
Slika 2.1: Poškodbe zaradi zdrsa prižemne plošče

Slika 2.2: Poškodbe zaradi zdrsa prižemne plošče

Ta primer prikazuje, da lahko povzroči zdrs prižemne plošče velike poškodbe zaradi površinske krhkosti (npr. zaradi martenzita pri trenju), če poškodbe ne odkrijemo pravočasno in lahko zaradi tega nastopi pokanje žičk. Ker vizualni pregled vrvi ni bil izveden, je nastala ta poškodba na dolžini 41 cm in je bila odkrita šele pri MRT pregledu. Iguba preseka na vplivni dolžini 30 d je v tem trenutku znašala že skoraj 40%.

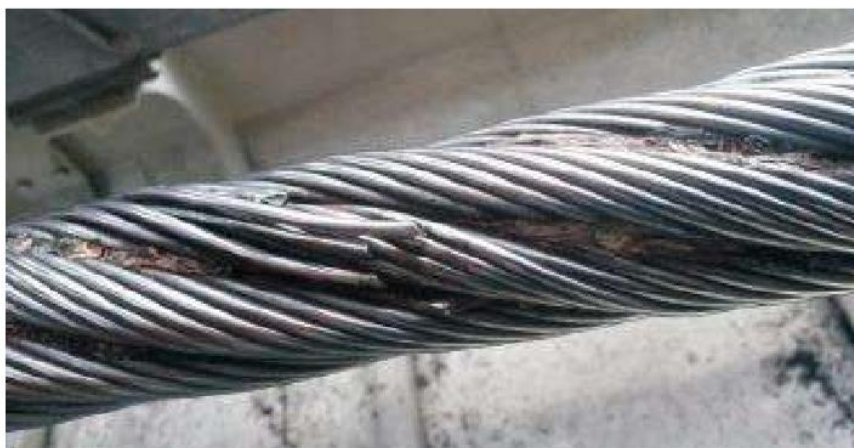
Slika 2.3: Porušitev na spojnem mestu do lomov žičk

V tem primeru je povzročila neodkrita porušitev na spojnem mestu lom žičk v območju stika pramenov. Ko je bila poškodba odkrita, je bilo za normalno sanacijo že prepozno, vplesti je bilo potrebno nov pramen, nekoliko pozneje pa zamenjati celotno vrv.

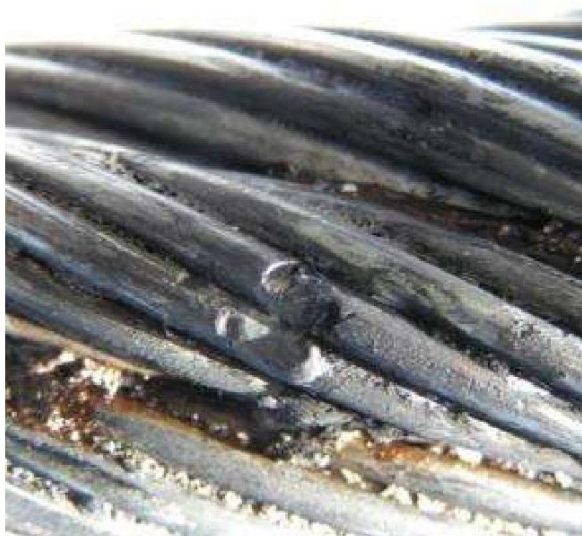
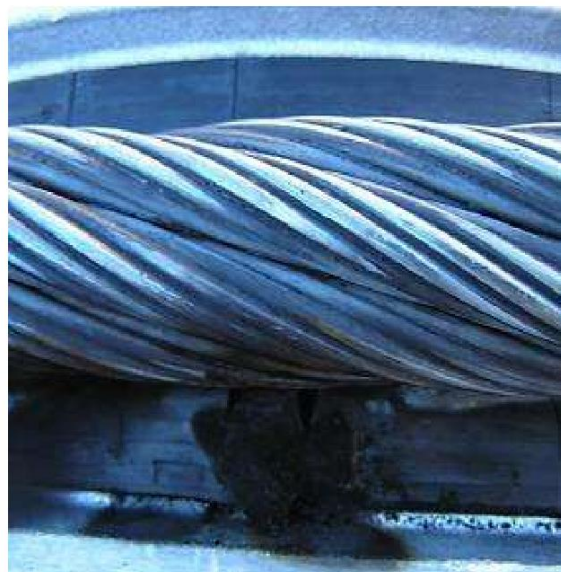
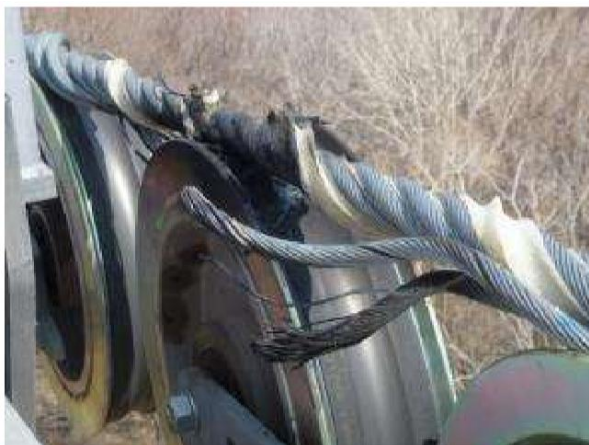
Slika 2.4: Poškodbe zaradi električnega toka

Slika 2.6: Poškodbe zaradi električnega toka

Električni tok lahko povzroči velike poškodbe. Čeprav so na slikah 2.4 in 2.5 poškodbe relativno majhne, so na slikah 2.6 in 2.7 enormne. Po vsakem udarcu zaradi električnega toka je potrebno izvesti izreden pregled, da se eventualne poškodbe takoj prepoznajo in se izvedejo popravila, če je to potrebno. Tudi domnevno majhne poškodbe lahko imajo velike posledice, če jih ne odkrijemo, kar lahko vodi do zamenjave vrvi.

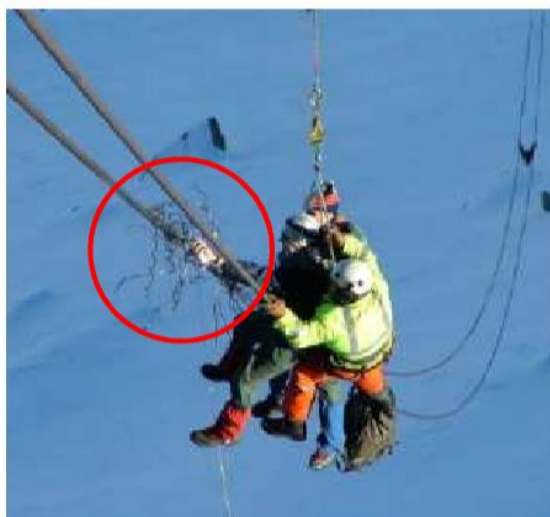
Slika 2.8: Poškodbe na nosilni vrvi [6]

Pri tem se je vrv mehansko poškodovala. Na slik 2.9 so vidne sledi zarez, odrgnin in korozije. Zaradi z vodikom inducirane korozije na območju poškodbe nastanejo nasilni lomi, ki jih povzročijo mikro razpoke. Te poškodbe med MRT preiskavo niso bile zaznane. [6]

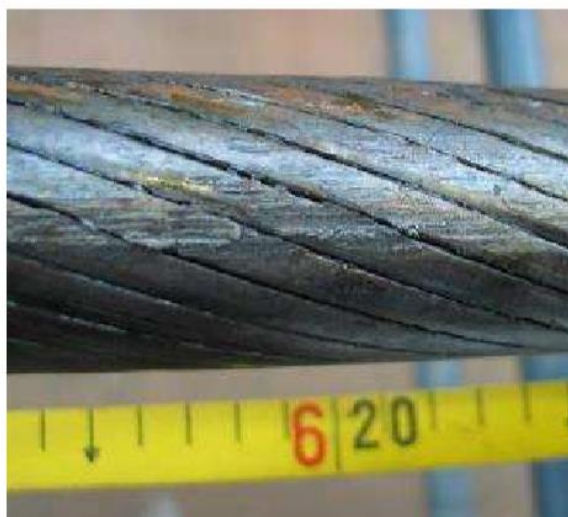
Slika 2.9: Poškodbe na nosilni vrvi [6]

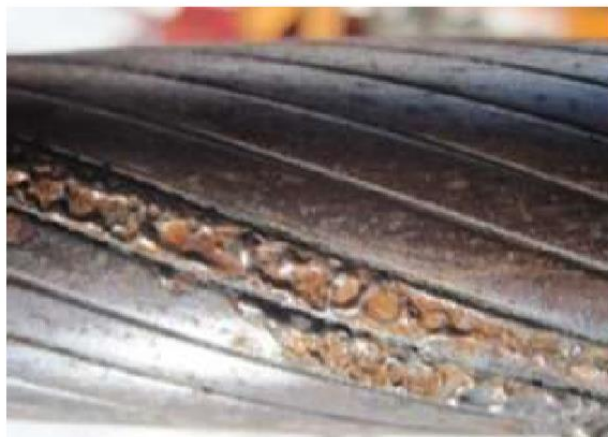
Slika 2.11: Poškodbe zaradi strele na zaprti pramenasti vrvi

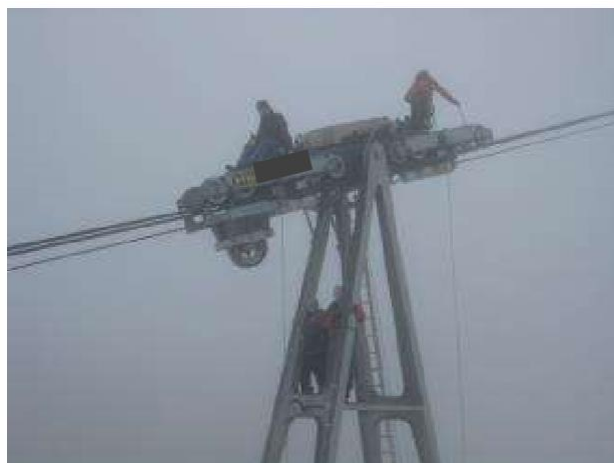
Slika 3.3: Megla pri pregledu nosilne vrvi

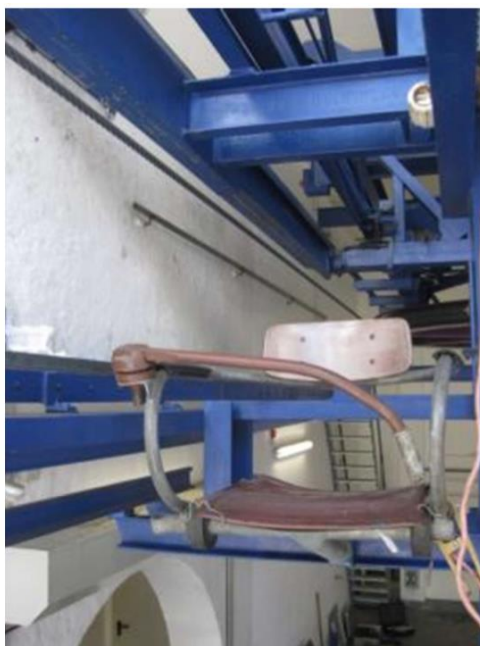
Slika 3.4: Sedež za pregledovanje na napravi

Poleg utesnjenega prostora, kar je razvidno iz slik 3.1 in 3.2, obstajajo tudi naprave, ki so za vizualne preglede opremljene s klopmi in sedeži in omogočajo udobnejše delo. Primeri za to so predstavljeni na slikah 3.4 in 3.5.

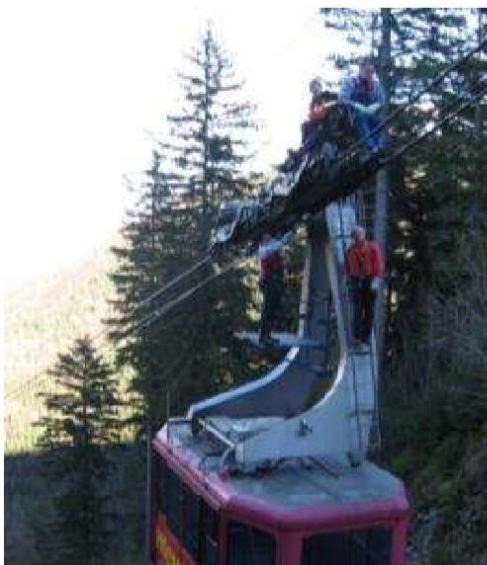
Slika 3.8: Vizualni pregled nosilne vrvi na lestvah, platformi, sedežu in tekalu

Pregledi nosilnih vrvi se bistveno razlikujejo od vizualnega pregleda vlečnih in transportnih vrvi. Medtem, ko se pregled vlečnih in transportnih vrvi vrši na fiksnem delovnem mestu in se pri tem premika vrv, se pregled nosilne vrvi izvaja na kabini, tekalu ali posebni pripravi za sedenje ali ležanje. Različne situacije so predstavljene na naslednjih slikah. Pri tem se morajo upoštevati posebni varnostni ukrepi, da za delavce ne nastopijo v nevarne situacije.

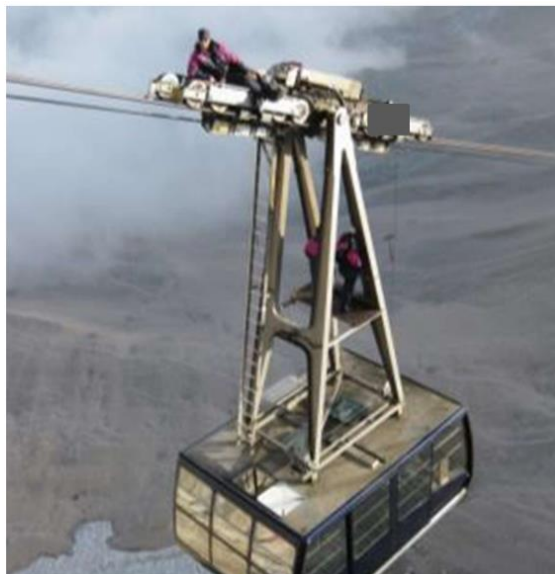
Slika 3.9: Vizualni pregled nosilnih vrvi na platformi in na tekalu

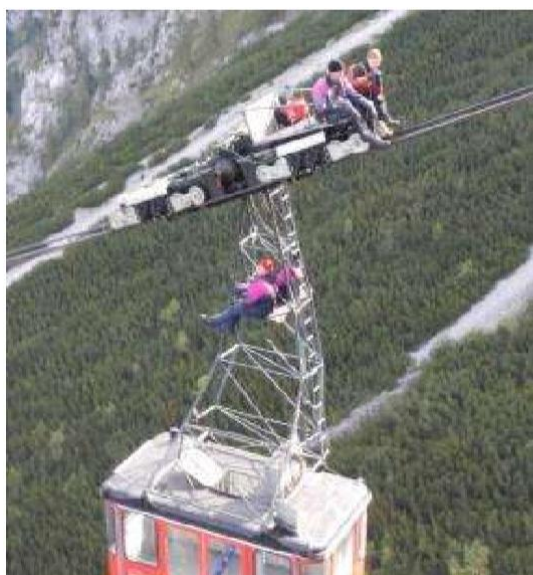
Slika 3.10: Vizualni pregled nosilne vrvi s pripravo za sedenje in ležanje

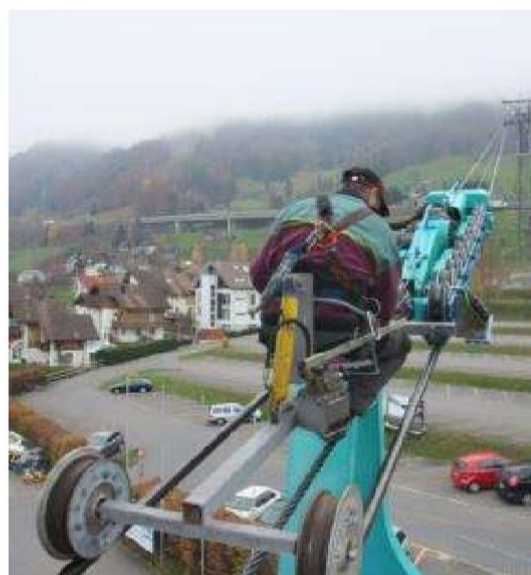
Slika 3.9: Vizualni pregled nosilnih vrvi s pripravo za sedenje

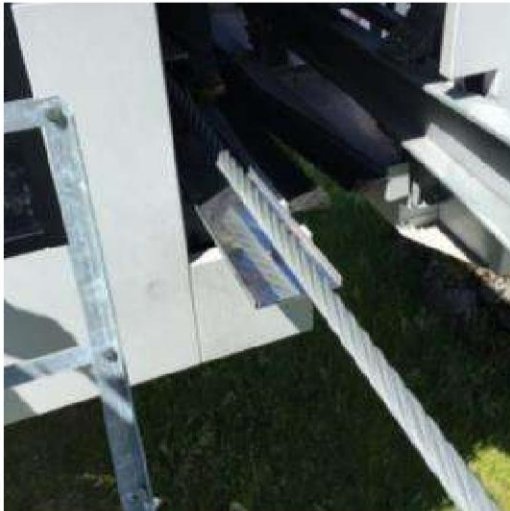
Slika 3.12: Zrcalo v standardizirani moduli postaji enovrvne krožne žičnice (pogled iz izven postaje)

Na standardiziranih modulnih postajah enovrvičnih krožnih žičnic (EKŽ) imamo drugačne prostorske pogoje kot pri na primer žičnicah s fiksnimi prižemkami. Na modulnih postajah se pregledi, odvisno od proizvajalca, izvajajo z dodatnim zrcalom v postaji. To je predstavljeno na sliki 3.12. Oba delavca se postavita med pregledom nad vrv, pri čemer eden opazuje vrv neposredno od zgoraj, drugi pa s pomočjo zrcala od spodaj (glej sliko 3.13).

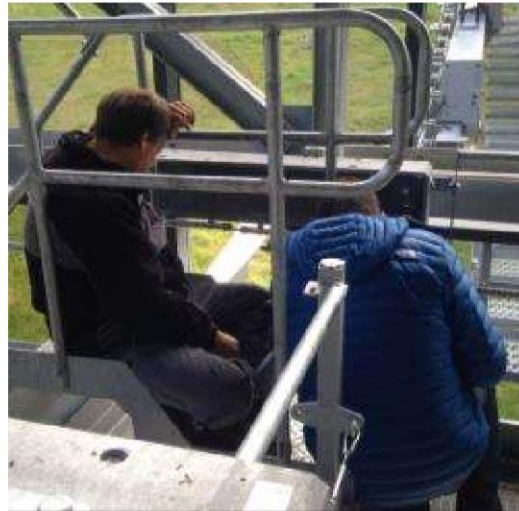
Slika 3.13: možni položaji delavcev na moduli postaji za EKŽ

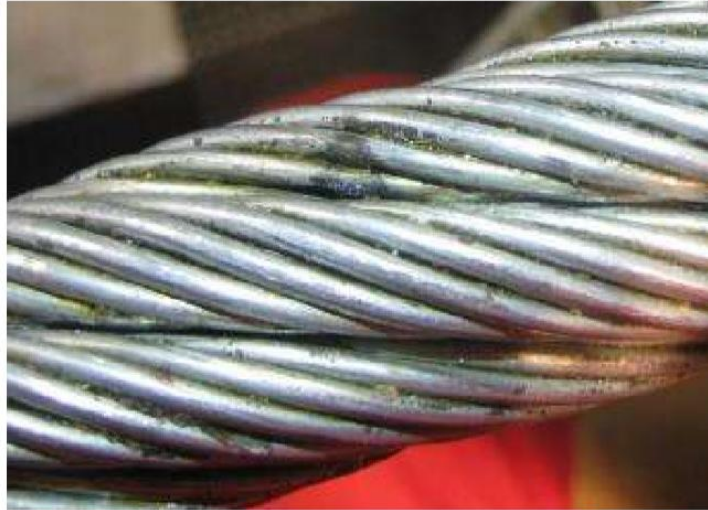
4.1: Udarec strele modrikasto obarvan

Če v vrv udari strela, nastane velikokrat na vstopnem in izstopnem mestu martenzitna struktura. Ta nastane, ko se material žičk zelo hitro segreje/stali in ponovno strdi. Ker gre pri martenzitu za zelo krhko obliko materiala, lahko to vodi pri nadaljnjem obratovanju do loma žičk. Martenzit se pokaže na vrvi kot rahlo modrikasta, kovinsko lesketajoča površina (glej sliko 4.1). Abstrahiran prikaz napake je predstavljen na sliki 4.3.

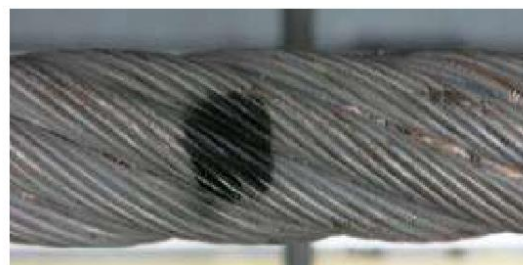
Slika 4.16: Lom žičke 1,5 x premer pramena

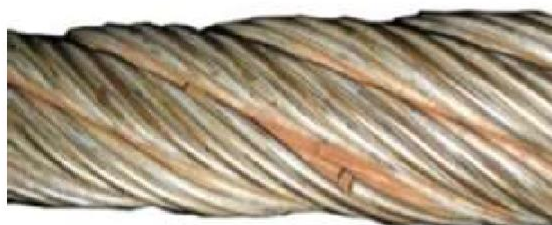
Slika 4.17: Korozija med prameni (z lomi žičk)

Posebej pogosto nastopi korozija v prostoru med prameni (glej sliko 4.17).

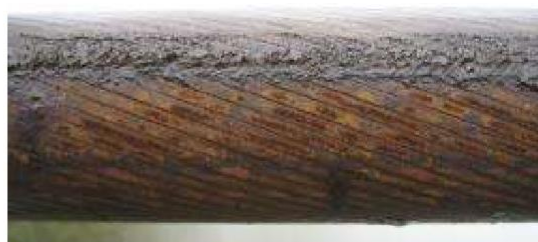
Slika 4.18: Korozija pri popolnoma zaprti vrvi

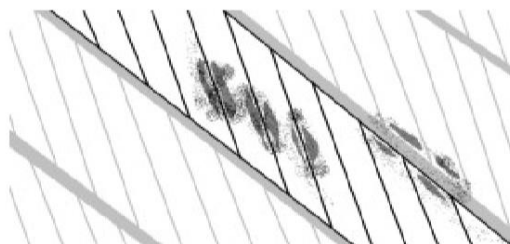
Slika 4.19: Korozija med prameni abstrahirana)

Slika 4.18: Korozija preko več pramenov abstrahirana

Za umetno ponazoritev se uporabi organski lak. Za kolikor le mogoče realistično ponazoritev korozije med prameni, se se lak obdelal po napržitvi z žično krtačo, da so se odstranili trdi prehodi. Poleg korozije med prameni, so se ponovno nanesele točke z 0,5 x premer pramena, 1 x premer pramena in 1,5 x premer pramena.

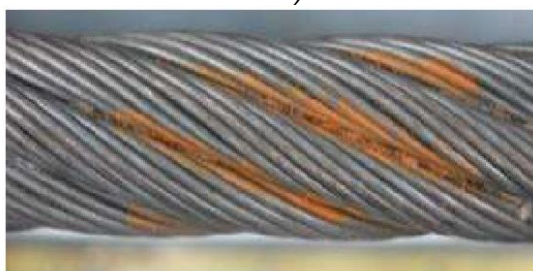
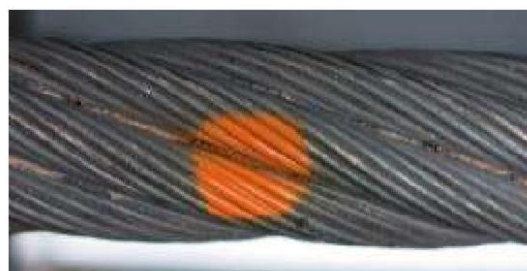
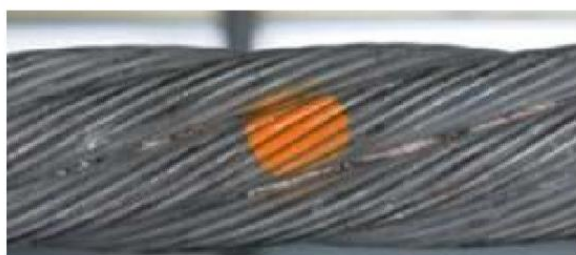
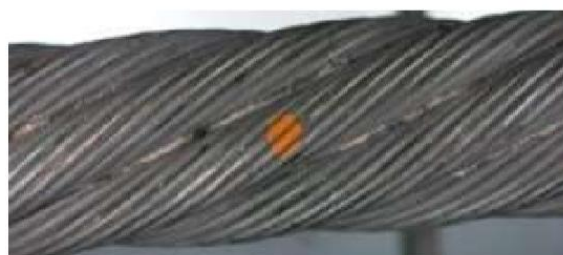
Slika 4.21: Korozija med prameni

Slika 4.22: Korozija 1,5 x premer pramena

Slika 4.23: Korozija 1 x premer pramena

Slika 4.24: Korozija 1,5 x premer pramena

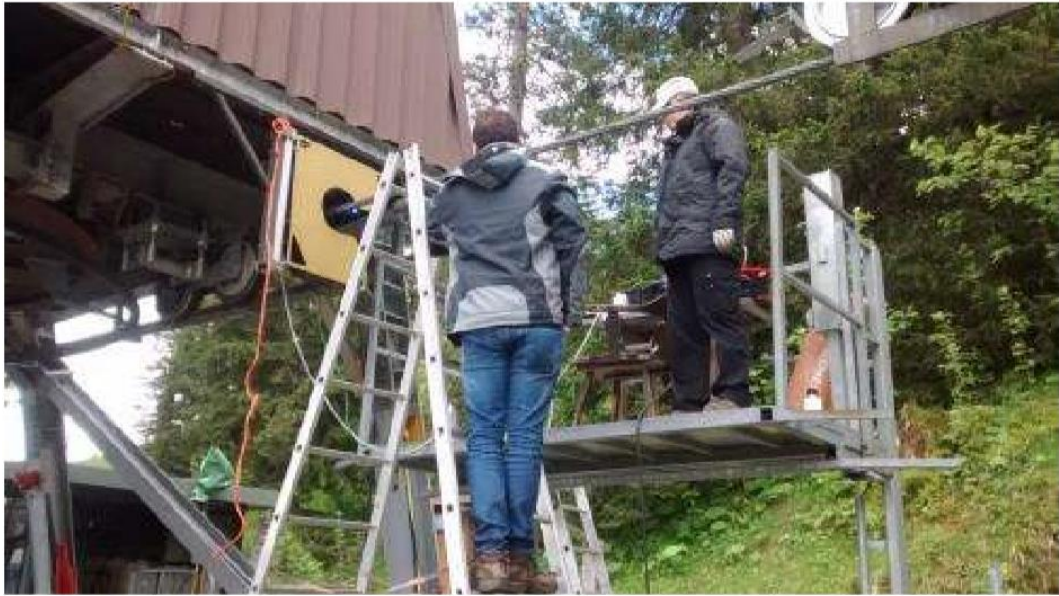
Slika 4.29: Razmere na delovnem mestu na prvi napravi

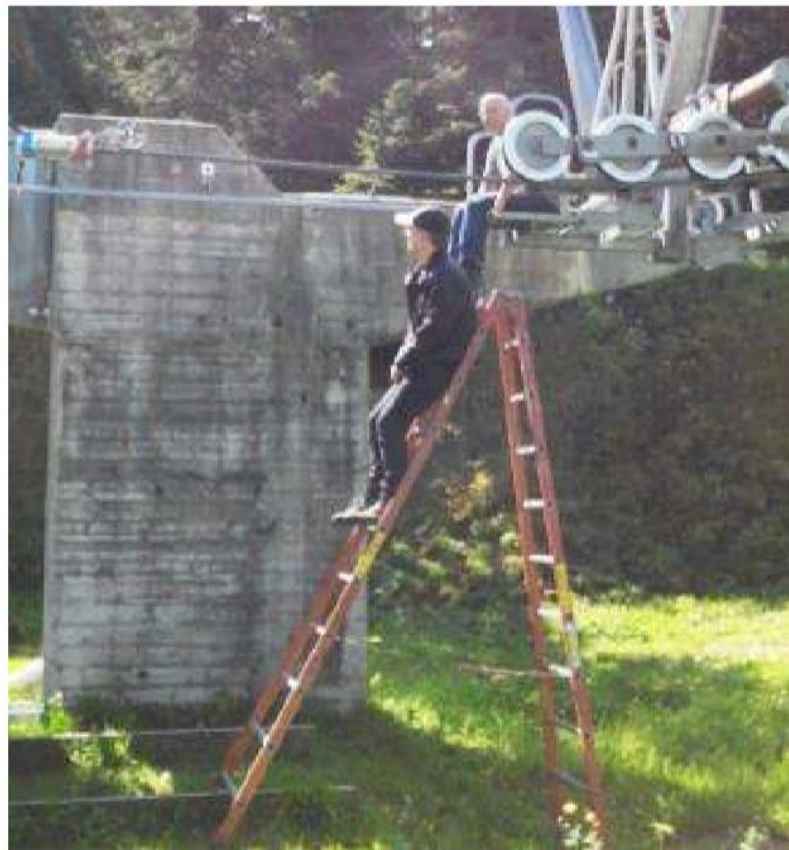
Slika 4.30: Razmere na delovnem mestu na spodnji postaji druge naprave

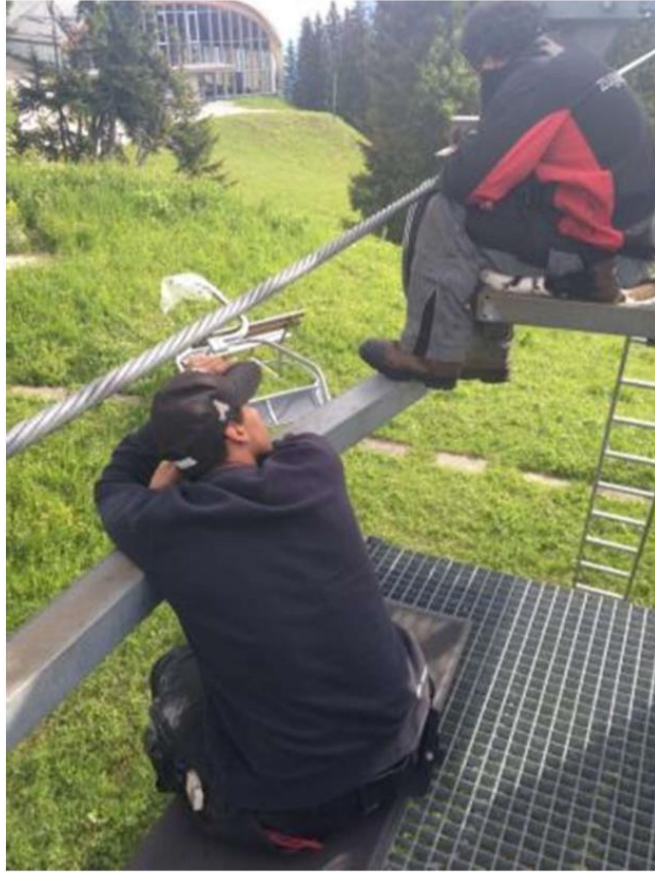
Slika 4.31: Razmere na delovnem mestu na zgornji postaji druge naprave

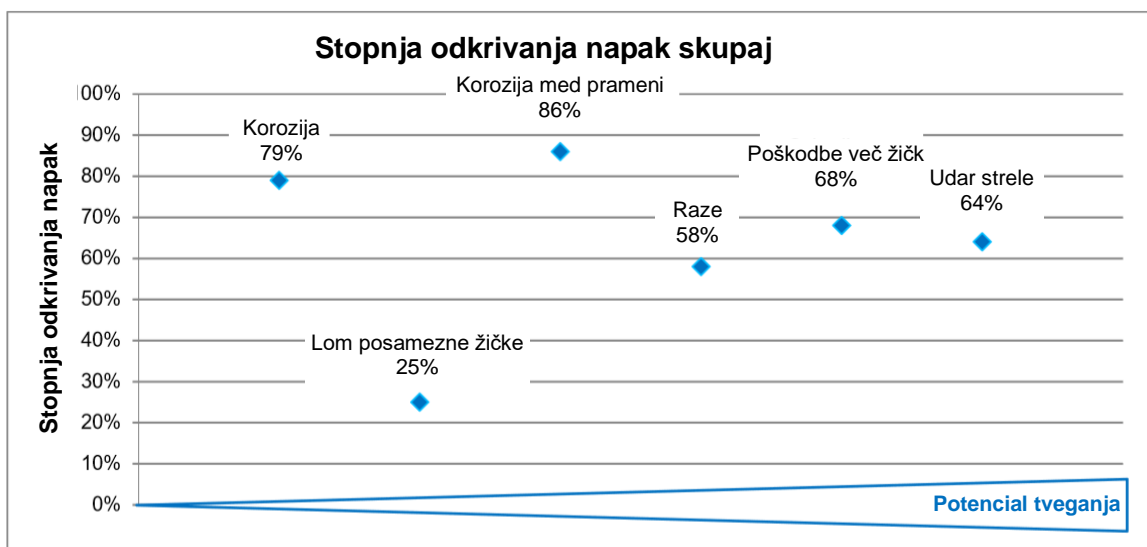
Pri primerih poškodb korozija med prameni in korozija leži stopnja odkrivanja poškodb pri cca. 80%. To je pripisati temu, da primer poškodbe korozija nastopa v oranžno-rjavi barvi in se tako jasneje odraža na vrvi kot primera poškodb poškodba več pramenov in udarec strele. Kot je bilo pričakovano imata primera škod raze in lomi posameznih žičk najmanjšo stopnjo odkrivanja napak, ker ju je na vrvi zelo težko prepoznati. Pri tem je potrebno še enkrat opozoriti, da le odkrivanje posameznih lomov žički ni edini cilj vizualnega pregleda.

Slika 5.8: Stopnja odkrivanja napak po vrsti napake

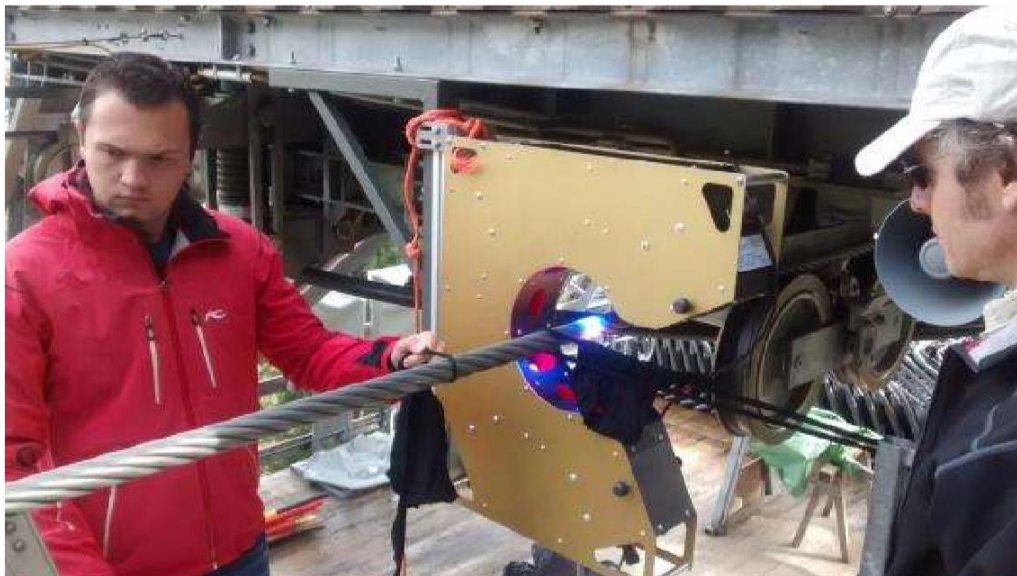
Med prvim terenskim preizkusom je bil izveden pregled z najlonsko nogavico. Najlonske nogavice (ali tudi čistilne krpe) se uporabijo zato, da najdemo lome žičk na vrvi, ker se lahko nogavice zataknejo v lome žičk (glej sliko 5.18). [11] Ta metoda se uporablja predvsem na vlečnicah in za preglede pri večjih hitrostih.

Slika 5.18: Pregled z najlonsko nogavico

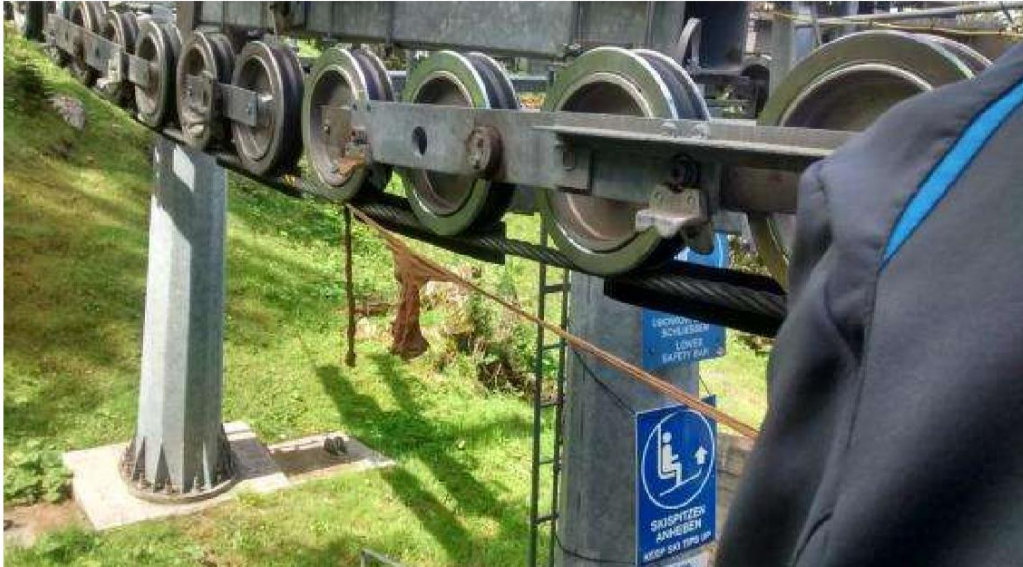
- dolgo držanje nogavice je zelo naporno
- nevarno stanje na lestvi, če držiš nogavico
- nogavica se zatakne že v najmanjše zareze in jo potem potegne med kolesa (glej sliko 5.19)
- nogavico je potrebno držati tako, da za seboj ne more potegniti roke (ne sme biti ovita okoli roke)
- druge napake se spregledajo, če si zaposlen z nogavico

Slika 5.19: Nogavica, ki se je zataknila na vrv in prišla pod kolesa

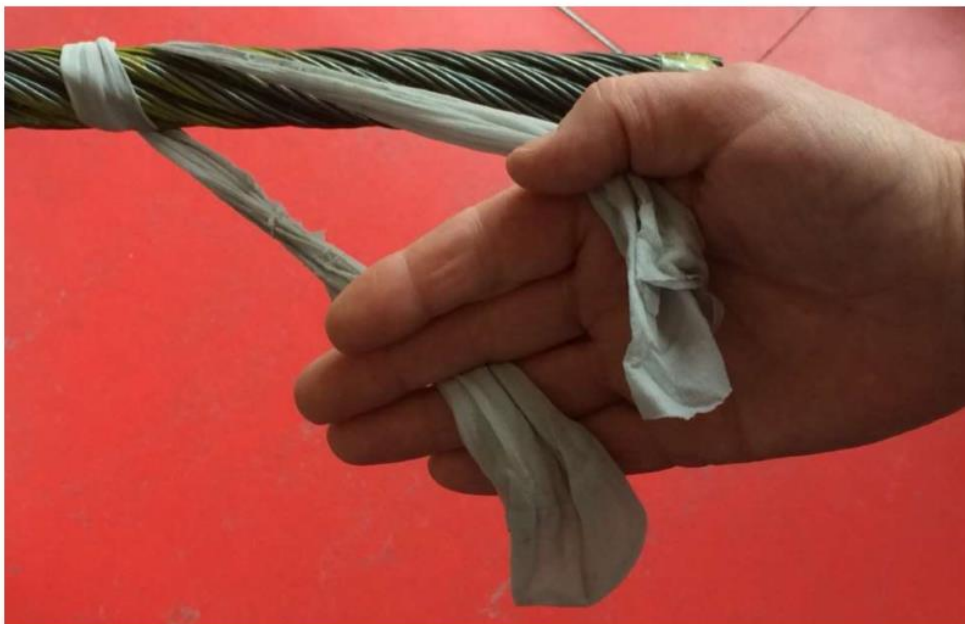
Slika 5.20: Varno držanje najlonske nogavice

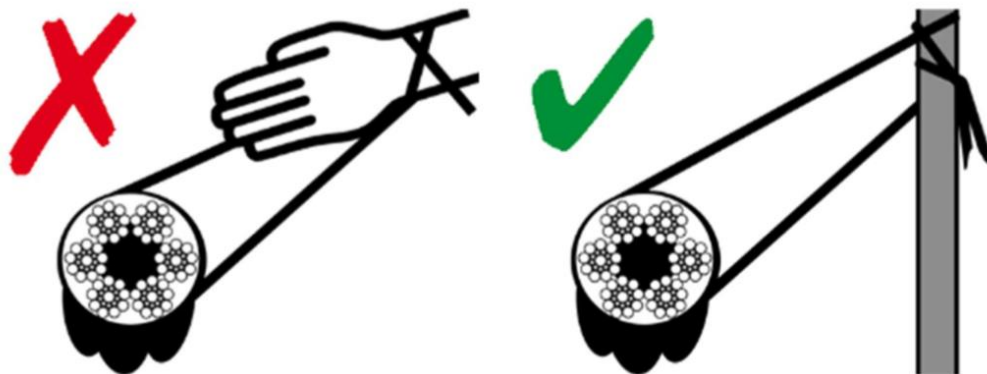
Obstaja tudi možnost, da nogavice ne držimo z roko, ampak je pritrjena v posebno pripravo (glej sliko 5.21).

Slika 5.21: Priporočena pritrditev najlonske nogavice

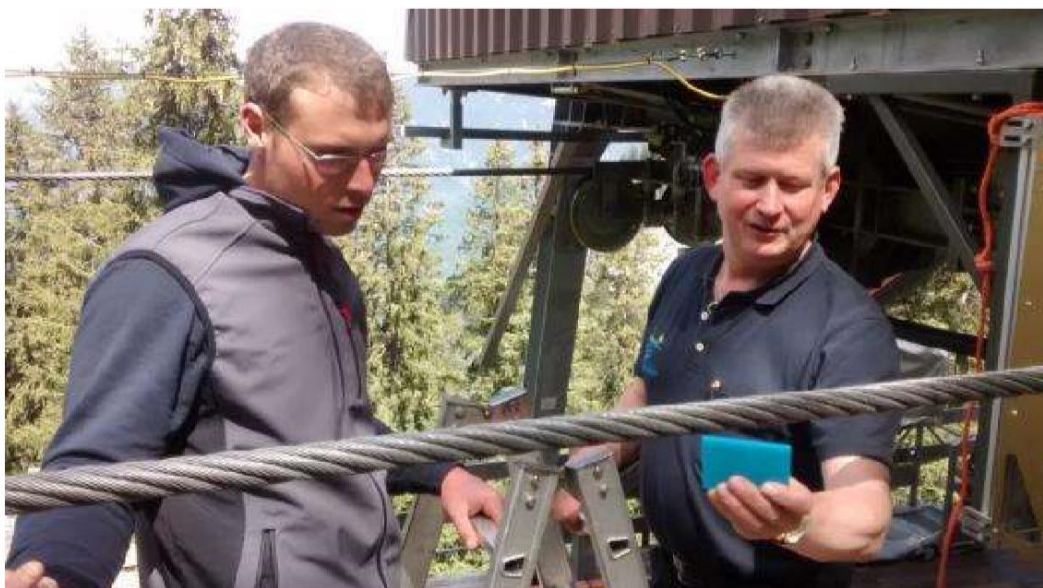
Med prvim terenskim preizkusom so se izvajali pregledi, pri katerih je bilo kot pripomoček uporabljeno malo ročno zrcalo (glej sliko 5.22). Pri tem bi naj raziskali, ali zrcalo poveča vidno površino in lahko zaradi tega odkrijemo več napak. Stopnja odkrivanja napak z zrcalom leži blizu 61% in je tako nekoliko nižja od stopnje odkrivanja napak 63%, ki je bila dosežena pri pregledu brez zrcala (vsakokrat 5 minut pavze po 15 minutah). Zrcalo torej ne doprinese k izboljšanju stopnje odkrivanja napak. Udeleženci so v vprašalniku po pregledih navedli, da je bilo zrcalo, predvsem zaradi svoje velikosti, dodatna obremenitev. Oči so bile dodatno napete in so se zato hitreje utrudile. Poleg tega je bila sončna svetloba na zrcalu dodaten problem. Zaradi stalnega držanja ročnega zrcala se je hitreje utrudila tudi roka, zaradi česar je bilo rokovanje nezanesljivo. Ročno zrcalo je, zaradi svoje velikosti, neprimerno za izvajanje vizualnega pregleda.

Slika 5.22: Pregled z ročnim zrcalom

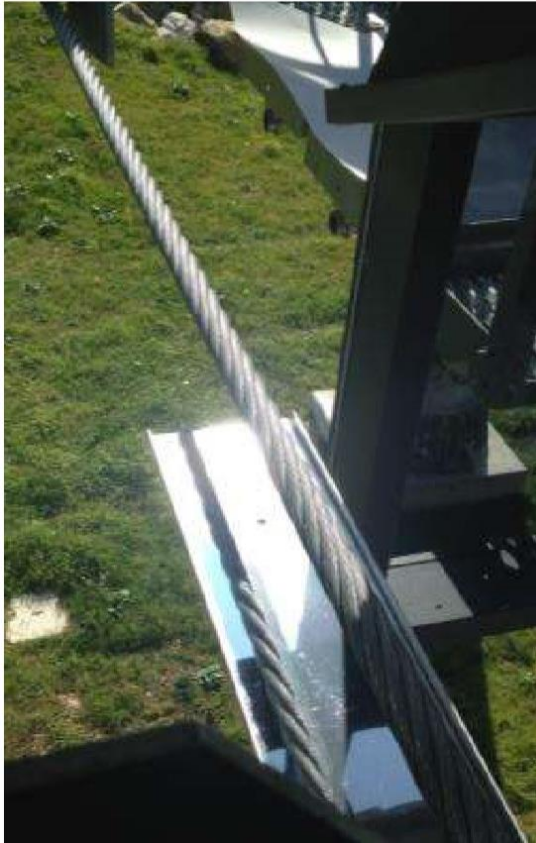
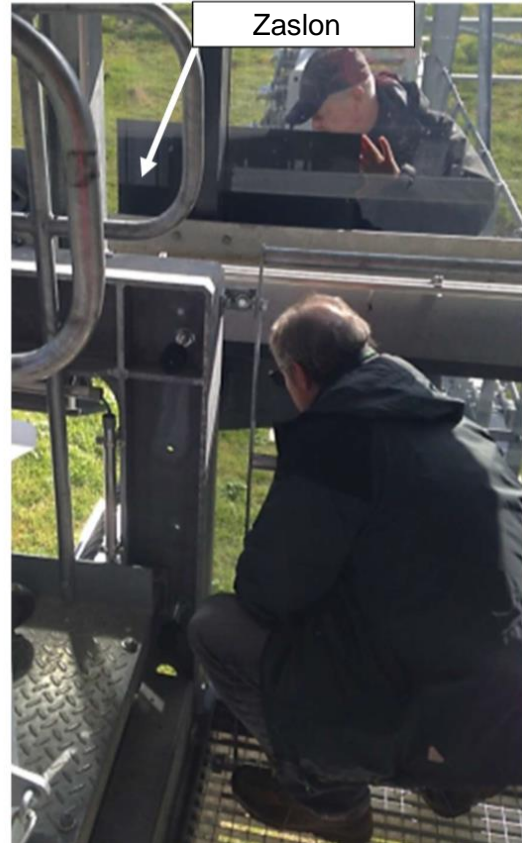
Kot prikazuje slika 5.23, predstavlja sonce pri pregledu sprva moteč faktor. Zaradi odsevanja sončnih žarkov sprva ni bilo mogoče izvesti pregleda z zrcalom. Šele nato, ko je bil nameščen provizorični zaslon iz kartona (glej sliko 5.24), se je lahko s pregledom nadaljevalo.

Slika 5.23: Slepeče sonce

Slika 5.24: Namestititev zaslona

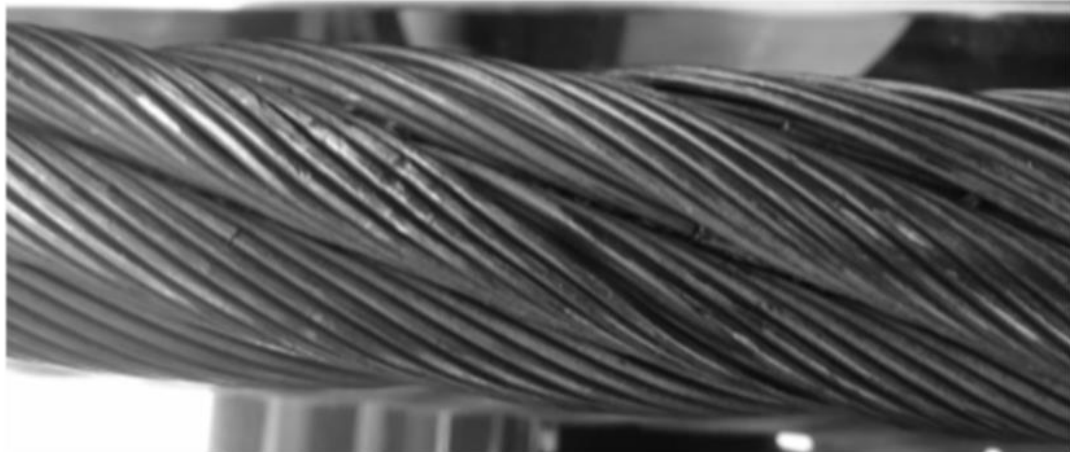
Slika 5.25: Poškodbe, ki so bile najdene med pregledom

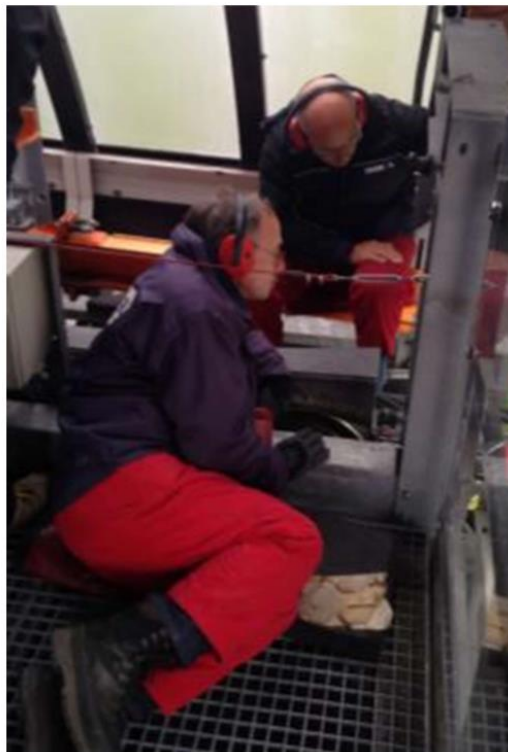
Med pregledom so bile odkrite vse napake. Mesta napak so bila preko radija posredovana strojniku. Preko radija se je lahko pregled tudi ustavil za podrobnejši pregled napak. Možnost ustavitve je bila za udeleženca prednost, ker sta lahko sama napravo takoj ustavila.

Slika 5.26: Stanje delovnega mesta med dejanskim pregledom

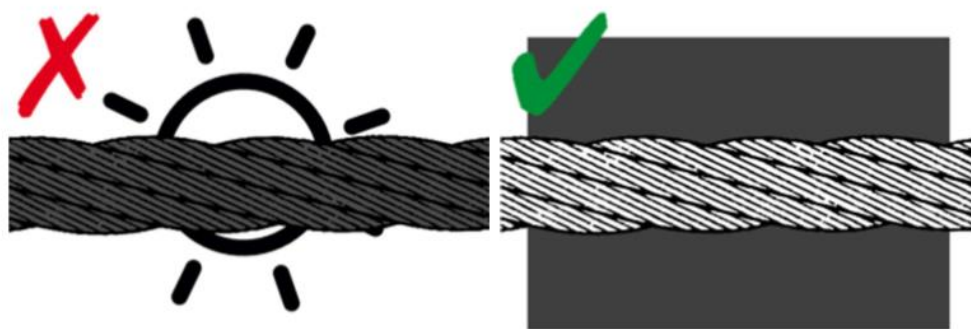
Slika 6.1: Bleščeče sonce v ozadju

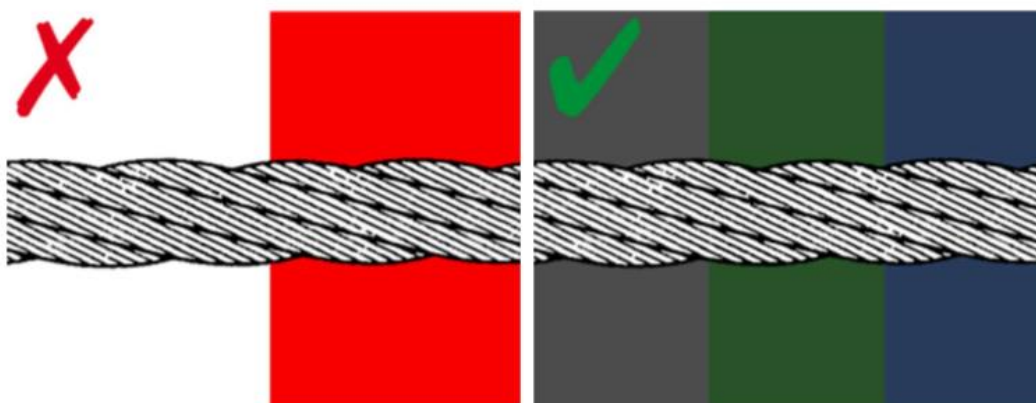
Slika 6.7: Neprimerna barva ozadja

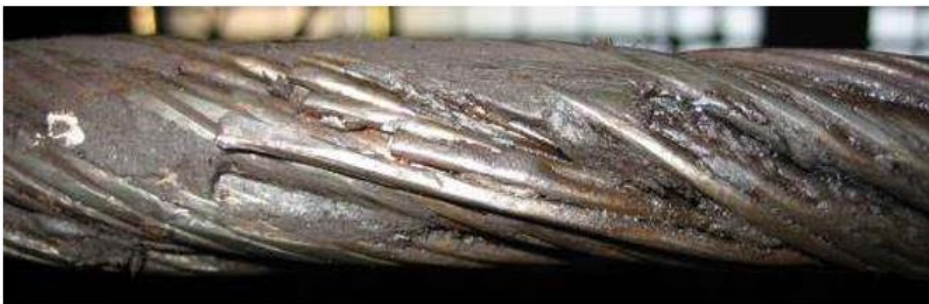
Slika 6.13: Umazana vrv – pregled ni mogoč

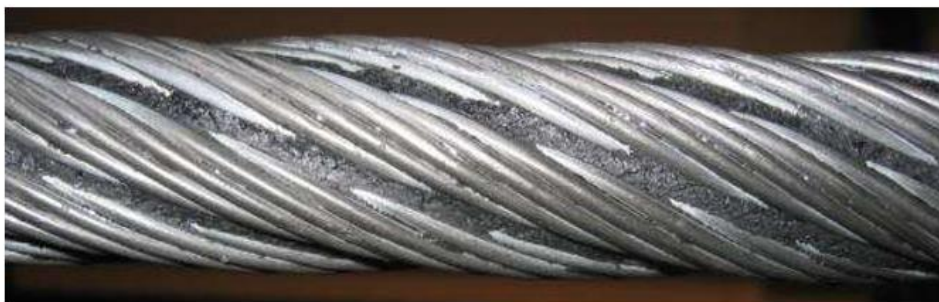
Slika 6.14: Umazanija med prameni vrvi – težko pregledovati

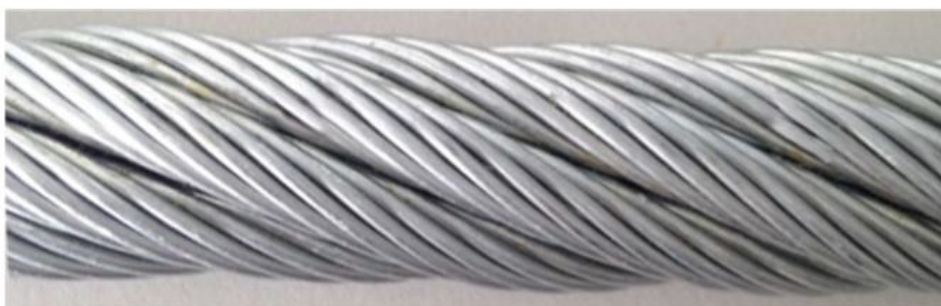
Slika 6.15: Čista vrv

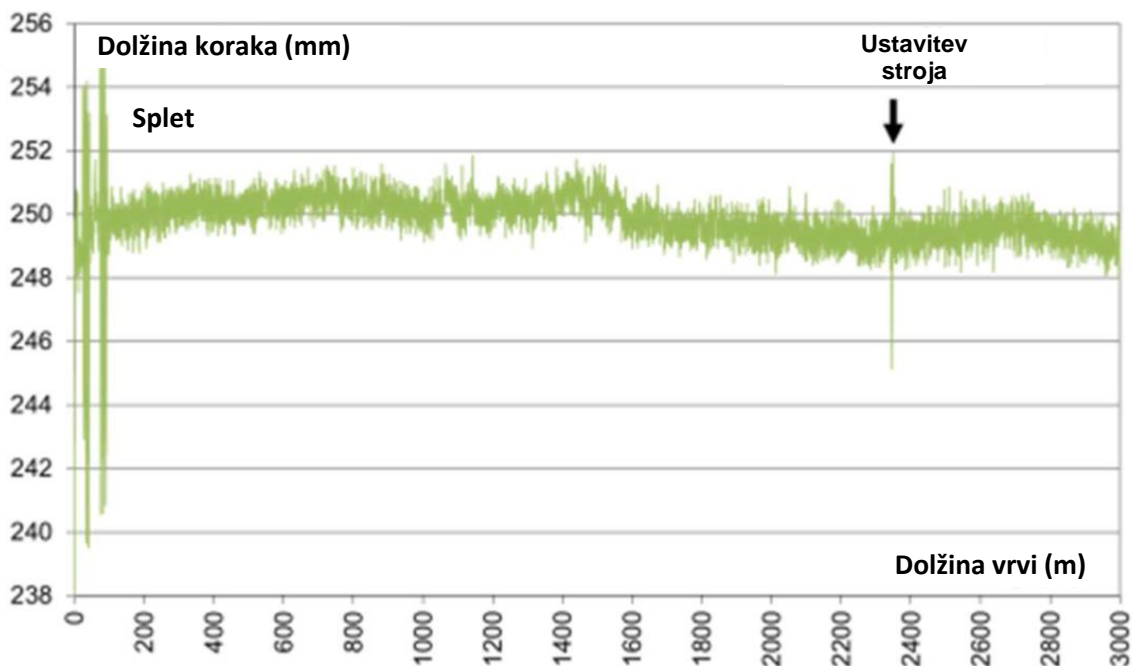
Slika 8.2: Vidna ustavitev stroja v proizvodnji vrvi na vklopljivi enovrvi krožni žičnici

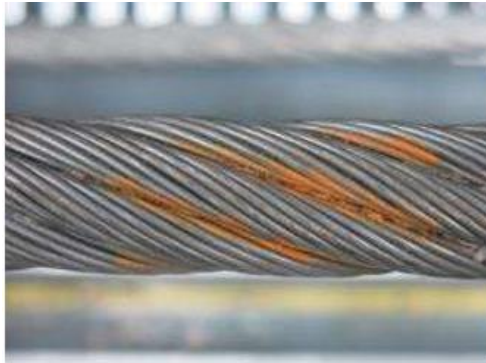
Korozija med prameni

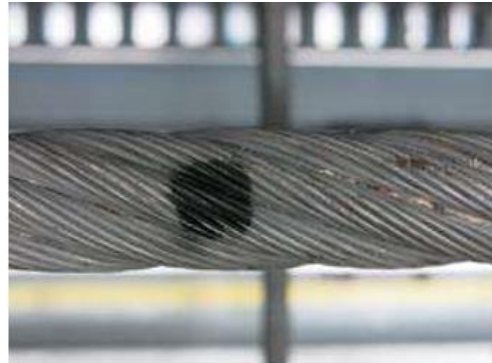
1,5 x premer pramena vrvi

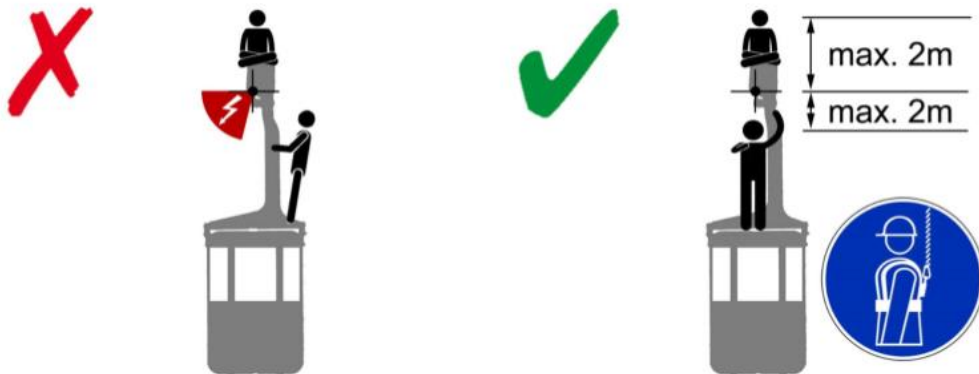
Slika 11: Slab delovni položaj med pregledom nosilne vrvi, cca. 45° vrvi ni mogoče videti

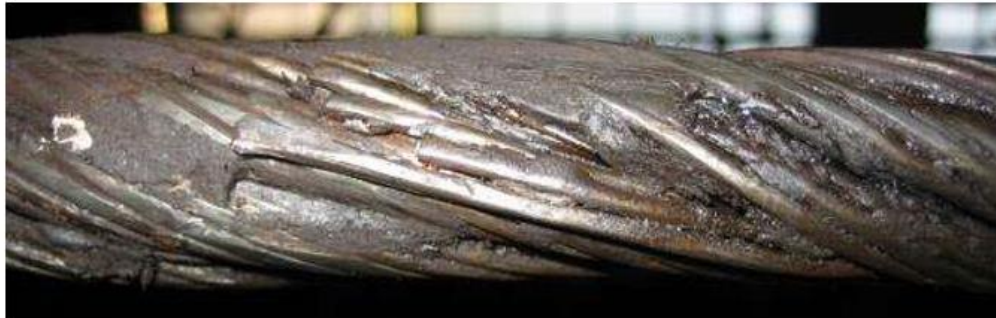
Slika 13: Umazana vrv – pregled ni mogoč

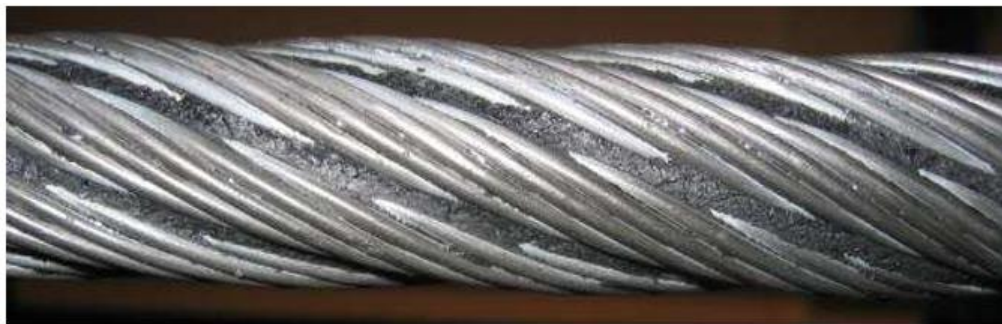
Slika 14: Umazanija med prameni – težko pregledovati

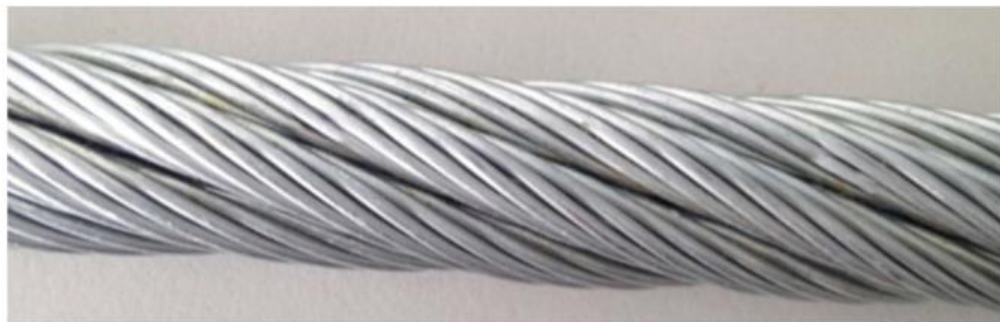
Slika 15: Čista vrv
